平成17年度近畿樹木医会総会

2005.9.24-25 IN 高野山

- ◆ 「平成十七年度近畿樹木医会高野山現地研修会」
(合同目視概略診断研修 — 結果報告書)

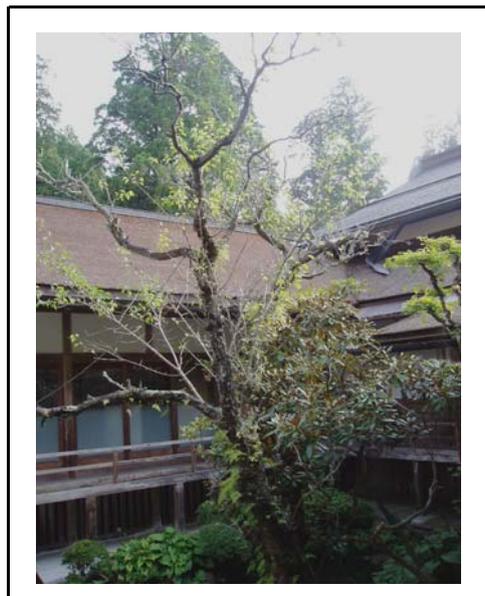
樹木番号	1	
樹種	コウバイ	
場所・位置	高野町高野山金剛峯寺中庭	
対象樹木名称	金剛峯寺中庭の紅梅	
形状寸法	樹高	5.0m
	株元周	1.10m
	枝張	SN4.0m
備考		
記入者	山本聰洋	
支部名	和歌山県支部

当コウバイについて回答者からは、水分条件等の環境変化による根系障害に起因した、梢端部からの枯損等の衰弱、加えて活力低下に伴う穿孔虫害、腐朽進行等々の合併症状との観察回答が寄せられ、現在危篤状況にはないがやや強い衰弱傾向にあると多くの方が指摘された。なお直接原因については、犬走り等庭園工事に伴う根系切断や土壌固結化、池泉水位上昇や地下排水不良による土壌滞水過湿、また屋根工事に伴う一時的日照不足、銅板屋根からの銅溶出、コスカシバ穿孔害、材質腐朽菌害等々が推察されるとの回答が寄せられた。

総じて概略目視診断による現在の衰退度判定(別添)は「著しく不良Ⅳ」の重度衰退と考えられ、早急な治療対策を要すると思われまます。

多くの回答者は、まず池泉よりの浸潤により池泉水位面より更に上部までの飽和滞水を疑い、それに加えて雨水排水不備や土壌通気排水性の不適切等が、根系の呼吸ガス交換が十分に行えない酸欠状態を招き、根腐れや根圏発達阻害が生じ、それに伴い樹幹内土壌養水分移送が現状樹体維持に見合わなくなり、移送距離の長い頭頂部よりの枯れ下り現象を誘発していると回答されております。また銅屋根からの高濃度銅溶出、土壌吸着蓄積*や庭園工事による直接断根の疑いも多く寄せられました。

- ◆ 梢端の枯損が目立つ。
- ◆ 根系機能の不全による地上部の衰退。
- ◆ 枯死が多く衰退が激しい。
- ◆ (衰退原因は)幹のコケ、シダ、ウメノキゴケ・過湿・日照・根の状態・土の条件。
- ◆ 梢端枯損目立つ・池の金魚は元気・徒長枝は発生しているので元気・屋根葺替時上屋その後衰弱・危篤状態ではない。
- ◆ 葉量が非常に少なく、枯損枝も多数あり、かなり衰弱している。株元に腐朽も見られるが、衰退の原因としては、縁石工事の影響や、銅製雨樋の影響が考えられる。
- ◆ 植栽地の立地条件(中庭)のため、日照不足はやむを得ないため、樹形は徒長気味、また樹勢はやや不良と考えられる。根元の池が周辺土壌を過湿状態にしている。ウメに対する影響が今後懸念される。
- ◆ ①改築時に一時的に日照不足となった。②縁石工事で根を切断した可能性。③玉石を敷いたことで過湿に。④池の排水が不十分で多雨の際、増水し土壌が過湿となっているのでは。

- ◆ 主枝及び幹が枯損腐朽しており、着葉量も著しく少なく、樹勢Ⅳと判断される。樹勢衰退の原因特定にはなおの詳細調査を要するが次のことが予想される。①コスカシバの加害による衰退と幹の腐朽。②周辺土壌の固結による根の発育不良。③銅板屋根から雨水に溶け出した銅分の影響。

- ◆ ①地下水位が高い(池の水位が高い)根腐れ。②工事で人が入り周囲の土壌が硬くなり、根張りに影響。③10年ほど前の屋根工事で覆われたとき、樹勢が弱り、コスカシバ等がつきやすくなった。④弱った後シャクナゲが元気になり、根が伸びにくくなった。またスギゴケ部は表層を覆われ根も傷つけられた。⑤雨樋等から溶出した銅イオンが成長を妨げている。

何れに於いても現地基盤土壌環境の改善が急務と考えられますが、対策工法、治療法の決定には掘削詳細追調査が必要であり、その調査結果に基づき

A.周辺環境改善としては①池泉水位を低位下②屋根樋雨水排水改善.etc..

B.根圏改善としては①土壌改良②土壌全置換③嵩上げ移植④低濃度施肥及び活力増強剤施用.etc..

C.樹体治療としては①治療剪定②腐朽処置③コスカシバ虫害防除.etc..

- ◆ ウメの樹勢回復は難しいが以下の点が考えられる。なお実施に際しては十分な予備調査の上施工する必要がある。①枯損した枝幹の切除と切口保護。②コスカシバの捕殺と防除。③固結土壌の改良、出来れば表層2~30cmの土壌全置換(スーパーソイル等)。④銅版屋根からの雨水終末処理を完全に(左方樋の処理が不十分)⑤低窒素の配合肥料の施肥(丸山三号等)。

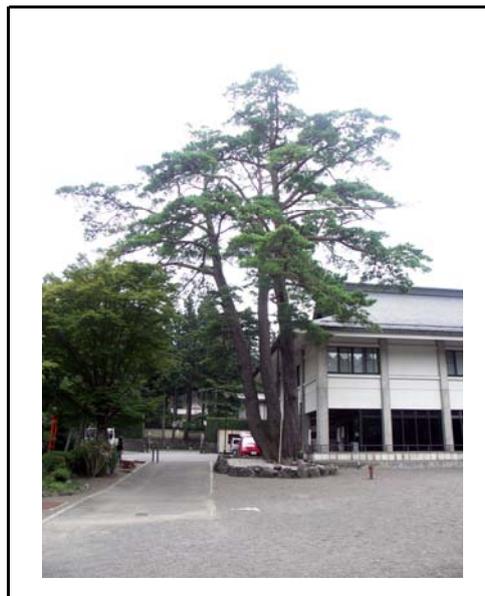
樹木番号	2		
樹種	アカマツ		
場所・位置	高野町高野山大師教会地内		
対象樹木名称	大師教会の赤松		
形状 寸法	樹高	21.0m	
	株元周	3.70m (2.60+2.90+2.80)	
	枝張	E13.5m・W8.0m・S9.5m・N12m	
備考			
記入者	山本聰洋		
支部名	和歌山県支部

「女嫌やる高野の山になぜに女松は生ゆるぞや」近松門左衛門 <心中万年草>
 クロマツは海浜性で勇壮な樹形から男松とも呼ばれ、山地性のアカマツはその幹肌や優美な樹形から女松とも呼ばれる。高野山の樹林は高野六木の針葉樹が中心ですが、その中で一際優美な雰囲気を持つアカマツの存在は山上景観の華ともいえます。一般的に寒冷地では発生が少ない松喰い害(マツノサイセンチュウ病)も、近年の温暖化もあってか山上でも多発傾向を呈しております。陽樹性の強いアカマツは孤立木がほとんどであることから、防除方法は樹幹注入に寄らざるを得ません。
 合同概略診断に於いて、頭頂部の衰退徴候の原因として、松喰い防除剤のグリーンガード(販売初期の薬剤)による樹幹灌注薬害と、それに伴う形成層の溝状腐朽の指摘、また根株保護石組の径が小さく、主力根系が人や車の踏圧害をまともに受け、土壌固結による根系の呼吸ガス交換阻害と発達不良の影響も大きいとの指摘も多く寄せられ、活力低下に伴うマツノハフルイ病菌の活性化の指摘もされました。
 概略目視診断による現在の衰退度判定(別添)は「やや不良Ⅱ」と弱衰退ですが、早期の治療対策がより効果的であることは言うまでもありません。

- ◆ 根株周囲の客土による根株の代謝抑制と、根の上偏成長阻害に原因する枝葉の衰退。
- ◆ 周囲の石囲い・周囲の踏圧。
- ◆ 樹幹注入の施工ミス、幹に腐朽が見られる。
- ◆ 樹幹注入剤の薬害による腐朽や枯損枝葉が見られるが、全体樹勢は悪くは無い。
- ◆ 時間灌注剤の薬害がかなり多い。樹皮をはがすと薬害部分が多く観察されると思う。
- ◆ グリーンガードの薬害か？・孤立樹のため風の影響が大きい・スパイラル状の溝腐り・株元石組に問題あり。
- ◆ ①石垣で囲まれた範囲が狭く踏圧で衰弱した②樹幹注入された初期のグリーンガード薬液が強く、幹にらせん状に腐朽が入り幹全体が乾燥傾向にある。
- ◆ 衰退の主原因として①グリーンガード施用による樹皮の縦裂及び腐朽(最大8mに達す)。このため生きた形成層が狭くなり、養水分供給が十分に出来なくなっている。②人による踏み固め③赤斑葉枯病の被害
- ◆ ①根系は周囲の石垣より外側に発達しており、広範囲に踏圧害を受けている②3本の中央の幹下部に腐朽が見られ、キクイムシの発生、キツツキ痕がみられ、頭頂部衰退に関係している③枝枯れは踏圧害と以前の強風による被害があったのではないか

大多数の回答者が当樹木の予想根圏に比べ根株保護石組の径が小さく、踏圧防止に余り寄与していないと指摘され、保護石組径の拡大または人止め柵設置と、各種土壌改良工法による土壌膨軟化処置及び木炭や完熟堆肥の土壌混入による共生菌根菌の発達促進が必要と回答された。
 また樹幹灌注薬害による全周縦溝状腐朽については、通導組織の乾燥化を招くことから、腐朽の進行を阻止すると共に樹勢を高め年輪巻込みの促進を図る必要があるとし、特に被害の大きい箇所は木質強化剤(ウレタン系プレポリマー:キガタメール剤)の灌注含浸と表層の紫外線劣化防止剤塗装を行う治療法が効果的であり、不要忌み枝や枯損枝の治療剪定と併せて実施するべきであるとの回答を得ました。
 サイセンチュウ病対策の樹冠注入は現在の薬品では薬害が少なくなっているが、樹勢回復まで注意が必要で、多用は極力避けるべきであるとの意見が多くあった。

- ◆ 根株周辺の客土の除去と、半径2.5m内の踏圧による土壌固化を防止。石垣の撤去。
- ◆ 周囲の石囲いを広げる・周囲のエアレーション・活力剤の施用
- ◆ 土壌改良・樹幹注入の中止
- ◆ 枯損枝葉を剪除し、根元が踏まれない工夫をする。
- ◆ 樹幹注入は3～4年毎とし、薬害部が治癒するまで控えたほうが良い。
- ◆ 樹冠直下地表部が、踏圧により固結。エアレーションにより土を柔らかくする。また樹勢回復のため施肥を行う。
- ◆ ①石垣の半径を少なくとも5m以上とする。②土壌を改良し、木炭等を施用し菌根菌の発達を促す③枯損枝を除去する
- ◆ ①石垣周囲に出ている根を大切にし、下記や柵を設けて人の立ち入り禁止区域を広げる。②表層の土壌を柔らかくするため、完熟の堆肥やバーク堆肥を混入し膨軟化を図る。③点滴ドリップチューブによる灌水。④場合によりエアインジェクション等を行う。

- 樹勢回復の決め手はないが次のことが考えられる。①亀裂した樹皮内部は、注入孔のほとんどで幅10～20cm上方1～2m、長いもので7～8mの腐朽となっていると思われる。このような腐朽進行を防ぐ事は難しく、木部
- ◆ 硬化剤(キタメル等)注入により今後の腐朽進行を抑制するほか無い。薬剤をショットワンに変更した事により今後の薬害縦裂の恐れは少なくなると考えられる。②土壌改良と共に株元周囲の石積囲いを大きくして人による踏圧を防ぐ③赤斑葉枯病の防除④枯損枝の剪除と切口保護

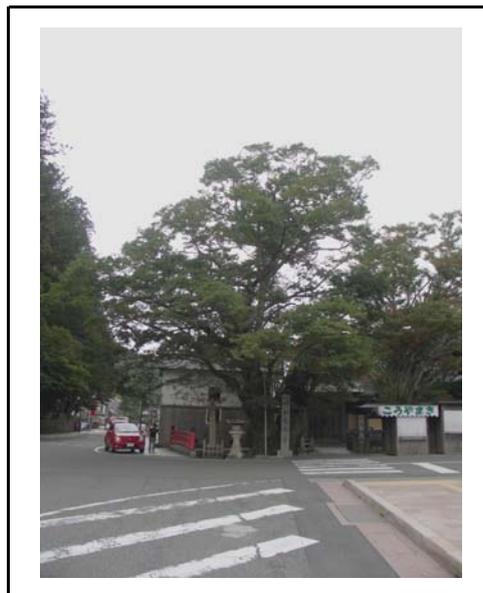
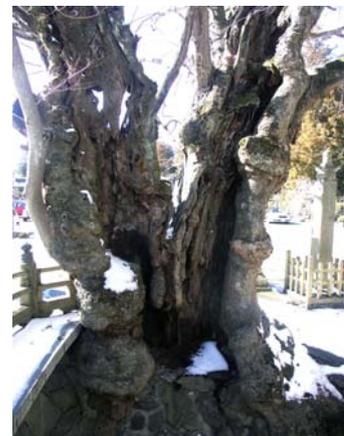
樹木番号	3	
樹種	ケヤキ	
場所・位置	高野町高野山如意輪寺前	
対象樹木名称	如意輪寺前の大樺	
形状寸法	樹高	14.0m
	株元周	5.70m
	枝張	E7.0m・W9.5m・S4.0m・N10.0m
備考		
記入者	山本聰洋	
支部名	和歌山県支部

山上景観を構成する主要景観樹のほとんどは、高野六木の円錐樹冠針葉樹ですが、人目に触れる落葉広葉樹として山上最大級のこの大ケヤキは、山上メインストリートの金剛峯寺前ランドマークとして一際目を引く存在である。2本立ちの樹幹東半面のほとんどが腐朽している上、極めて劣悪化された周囲環境の中で近年頭頂部よりの衰退枯損が著しく、立地上生きていること自体が不思議ともいえる状態となっている。腐朽進行や強風により幹や太枝脱落、また倒木の危険も予想されると共に、放置するなら近い将来山上の重要な景観樹を失う事になる可能性もあると考えられ、早急な治療対策が必要と思われる。

原因について回答者のほとんどが、土木工事等による直接加害と、地表の不透水性舗装や水理構造物による影響を指摘し、構造物による必要根圏の極端な制限と、雨水浸透がまったく無い事から根系呼吸ガス交換不良による細根発育阻害、樹幹腐朽進行が衰退原因であると回答を寄せられた。

概略目視診断による現在の衰退度判定(別添)は「不良Ⅲ+」と判断され、十分な治療対策を講ずる必要があると思われる。

- ◆ 腐朽・根元の状態、厳しい、コンクリート、石柱
- ◆ 上部枯死枝多数、歩行者の安全確保のため、枯損枝は早急に撤去を要す。
- ◆ 水路横、根を伸ばす場所が無い・主幹部の腐朽が激しい・根域のある部位は枝も健全・水路改修の影響大
- ◆ 生育環境がコンクリート等で固められ、地上部観察からの判断では、細根の発達が阻害されているものと思われる。
- ◆ ①幹の半分が落雷等により、損傷を受けたような炭化形跡が見られる。②水路側は三面とも不透水で給水を立られている③反対側もアスファルト舗装で固められ、全体的に水分不足となっている。
- ◆ 幹のかなりの部分が腐朽しており、枯損枝も大枝から小枝まで多数ある。葉量が多いが上部は大きさが非常に小さい。場所が川際で、石やコンクリートで根元が固められている。強風による倒木の心配がある。

- ◆ 全体的な衰退度はⅡ程度、地上から5～6mの幹に腐朽が多く、枯損も見られる。主たる衰退原因は根周り周辺が舗装され雨水が根に届かない事であろう。幸いな事に直近に水路があり、この漏水により生きていけるといえる。

- ◆ ①水路の改修前はこの水路の水分の供給を受けていたが、改修時根系を切断された上、三面張りでの水分の供給が遮断された②西側駐車場方向も以前は雨水浸透があったと思われるが、現在では降雨があっても浸透することなく流下している。③根系発達域が極めて制限され十分でない。

大型重要景観樹であり、周囲環境調査、倒木や太枝脱落等の危険度調査、根圏環境調査、腐朽調査等詳細調査診断が必要であるが、調査結果に基づき。

①アスファルト舗装の透水性化②変更可能構造物の移設または形状変更 等

①舗装下根圏の土壌改良②通気透水性の確保③低濃度液肥及び活力増強剤の灌注管理④発根促進処置等

①治療剪定②腐朽処置③形成層巻込み促進外科④倒木太枝脱落防止処置⑤不要忌み枝や枯損枝の治療剪定 等

- ◆ 危険度診断と倒木・落枝防止策
- ◆ 根元のコンクリートの撤去・アスファルトのコア抜き・腐朽部殺菌剤の塗布
- ◆ 倒木回避のため元気な枝を残し枯損枝を整理・地表のモルタルは除去
- ◆ 枯損枝を除去する。コンクリートを割るなどして、根元の条件を改善する。ワイヤー支柱等で倒木防止の処置をとる。
- ◆ ①川底のコンクリート舗装を除去すべきと思う。②根周り道路のコンクリート舗装を止めて、一部車の通行を止める必要がある。
- ◆ ①モルタル部の撤去②アスファルト部コア抜き③水が少し入るよう水路部コア抜き④”①②”部施肥⑤支柱又はブレージングで固定
- ◆ ①水路側の幹に5箇所不定根発生が見られるのでこれを誘導する。②石垣上部の目地を取り除く③水との底部に穴を開け水分が少し地下浸透するよう改善する④幹の腐朽部及び枯枝は除去し保護剤を塗布する。
- ◆ (第一段階)①舗装をはがす。水路河床コンクリートを除去②株元付近に点滴ドリップパイプで給水する。(第二段階)太い方の幹の途中から出ている不定根を地上まで下げ着地させる。(第三段階)水路護岸を上流より0.5～1m変更し土壌部分を増加させ、伸長不定根の根圏を確保する。
- ◆ ①アスファルト舗装を透水性とし、雨水を根に供給する。(参. Eba・トップペー×1000灌注)②水路の底に穴を開け浸透させる③枯れた幹は分岐部で切断、腐朽進行防止のため木質強化剤注入(参. 25穴/m²・200cc/穴)④開口幹腐朽部も同様に木質強化剤注入⑤枯損枝が目立ち、通行者に落下する恐れがあるので早急に除去し、切口を癒合促進剤にて保護する。

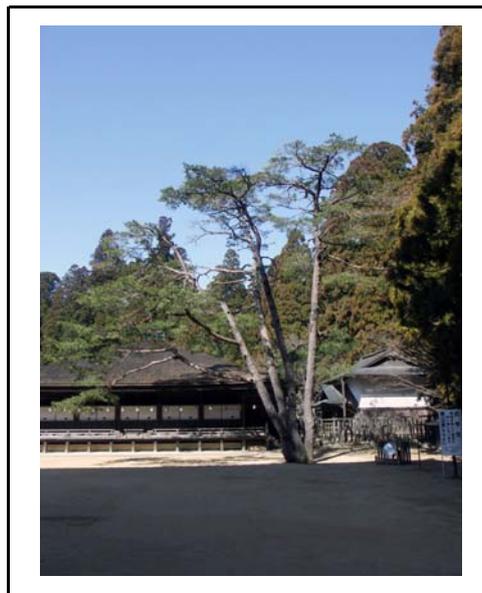
樹木番号	4		
樹種	アカマツ		
場所・位置	高野町高野山伽藍御影堂東		
対象樹木名称	御影堂の株立赤松		
形状 寸法	樹高	17.0m	
	株元周	4.00m (1.56+1.42+1.58+1.67m)	
	枝張	E5.2m・W7.4m・S11.7m・N5.2m	
備考			
記入者	山本聰洋		
支部名	和歌山県支部

伽藍御影堂東面に風情を醸し出すアカマツで、4本立ちの株立樹幹は一種独特ともいえる。樹番2-大師協会のアカマツと同様、樹冠頭頂部からの重衰退徴候が見られる。原因についてもほぼ同様で、松喰い防除剤のグリーンガード(販売初期の薬剤)による樹幹灌注薬害と、それに伴う形成層の溝状腐朽の指摘、また主力根系が参詣者の踏圧害をまともに受け、土壌固結による根系の呼吸ガス交換阻害と発達不良の影響が大きいとの指摘が多く寄せられ、活力低下に伴うマツノハフルイ病菌の活性化の指摘もあった。

概略目視診断による現在の衰退度判定(別添)は「やや不良Ⅱ+」と重衰退徴候で、早期の治療対策が望まれる。

- ◆ 樹幹薬液注入、幹縦割れ
- ◆ 踏圧害・樹幹注入縦裂害・腐朽
- ◆ 樹勢衰弱・樹幹灌注から腐朽・客土と土壌固結
- ◆ 薬剤樹幹注入のミスにより、樹冠の溝腐れ。地面の踏圧による固結。
- ◆ ①グリーンガード注入薬害による材質腐朽が見られる。②踏圧害により、根系発達が抑制されている。
- ◆ ①根元周辺の踏圧による樹勢悪化。②以前の盛土による樹勢不良。③樹勢悪化に加え樹幹注入剤による薬害。
- ◆ 真砂土の表土客土による土壌固化、土壌通気、保水性の欠如による根系の機能障害。結果として地上部の枯れと衰退。
- ◆ 樹幹注入剤の薬害が多数見られる。足元の土壌が踏圧により固結している。枯損枝が多少見られるが樹勢はまあまあである。
- ◆ 枯枝が目立ち、樹勢の衰弱が見られる。根周りの土壌が踏み固められ、十分に水や酸素を取り込めず、根系が酸素不足になっている。
- ◆ 衰退の主原因は大師教会とほぼ同じで①グリーンガード施用による樹皮の縦裂及び腐朽。②人による踏み固め③赤斑葉枯病の被害④衰退度はIVとやや衰退がひどい
- ◆ ①周囲が踏圧の影響で表層土が固結している。②グリーンガードの薬害による螺旋状腐朽が見られる。③境内周囲のスギ全体にも見られるが、梢端が丸くなり伸長がとまっていると共に、下位葉が黄褐変。乾燥化が進行しているように思われる。④ヌカミ防止のためのニガリ等が影響していないか？

樹番2-大師協会のアカマツとほぼ同様に、根圏人止め柵設置と、各種土壌改良工法(人力縦穴式発根促進工法・エアインジェクション工法等)による土壌膨軟化処置及び木炭や完熟堆肥の土壌混入による共生菌根菌の発達促進が必要と回答された。

また樹幹灌注薬害による全周縦溝状腐朽については、通導組織の乾燥化を招くことから、腐朽の進行を阻止すると共に樹勢を高め年輪巻込みの促進を図る必要があるとし、特に被害の大きい箇所は木質強化剤(ウレタン系プレポリマー:キガタメール剤)の灌注含浸と表層の紫外線劣化防止剤塗装を行う治療法が効果的であり、不要忌み枝や枯損枝の治療剪定と併せて実施するべきであるとの回答を得ました。

- ◆ 周囲柵・エアレーション・腐朽部治療
- ◆ ①樹冠直下部に坪穴を掘り土を柔らかくする。②”①”部に施肥
- ◆ まず土壌改良・土を柔らかく(有機物と空気)・周辺の立ち入り禁止措置
- ◆ 直ちに根株周囲の真砂土の除去と土壌改良。半径2.5～5mは立ち入りを禁止する。
- ◆ ①踏圧防止対策を講ずる。②樹幹注入剤の使用を3～4年中止し、マツマダラカミキリ対策は別途考えるべき。
- ◆ 枯損枝葉を除去する。足元に土壌改良材や堆肥等を混入して、膨軟化を図る。人が近寄らないような囲い等を設置する。
- ◆ 表層の土壌を柔らかくするため、完熟の堆肥やバーク堆肥を混入し膨軟化を図る。場合によりエアインジェクション等を行う。
- ◆ 株元半径3m内外の範囲で、踏み固め防止のため土壌膨軟化処理、土壌改良剤注入。1,2年樹勢回復状況を見る。同時に立ち入り禁止柵を設ける。
- ◆ ①材質腐朽部は木質強化剤注入等により腐朽進行を防止する。②土壌改良を実施し、木炭混入等により菌根菌の発達を促進する。③枯損枝は除去する。
- ◆ 太根を傷つけないよう十分注意を払って土壌改良を行う。完熟堆肥と酸素管を用いた縦穴式土壌改良法とし、囲いを設ける。土地利用上またスペース的に困難であれば、部分的に石を配し根元周りの土壌に踏圧等がかからないように工夫する。
- ◆ ①薬害縦裂による腐朽進行を防ぐ事は難しく、木部硬化剤(キタメル等)注入により今後の腐朽進行を抑制する。②赤斑葉枯病の防除③出来れば樹冠投影範囲の土壌改良(エアインジェクション工法等)が望ましい④踏み固め防止柵の設置⑤枯損枝の剪除と切口保護

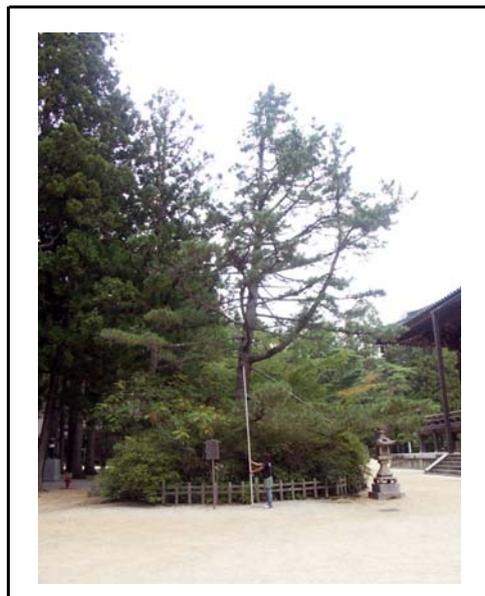
樹木番号	5	
樹種	クロマツ	
場所・位置	高野町高野山伽藍金堂西	
対象樹木名称	登天の松	
形状 寸法	樹高	16.0m
	株元周	2.00m
	枝張	E6.5m・W4.0m・S8.0m・N3.6m
備考		
記入者	山本聰洋	
支部名	和歌山県支部

この「登天の松」はクロマツで、山上の松はほとんどが山地性樹のアカマツであり、海浜性樹のクロマツは数少ない。本来の立地環境でないせいか、立派に育ったクロマツも余り見かけない。この「登天の松」も樹勢が決して良いとは言い難いが、衰退が急激に進行している状態でもないようである。

回答内容では、樹番-2及び-4と同様の原因をあげられたり、隣接スギ樹林による被圧や日照不足をあげられたり、また株元植生の過密生育による根圏養水分競合の影響、と意見が分かれたが、これらの複合影響が衰退原因と考えられ、活力低下に伴うマツノハフルイ病菌の活性化もみうけられる。

概略目視診断による現在の衰退度判定(別添)は、「やや不良Ⅱ+」と重衰退徴候で、早期の治療対策が望まれる。

- ◆ 周囲柵が小さい
 - ◆ 枯損枝が散見される
 - ◆ 踏圧による地面の固結。マツノハフルイ病による枯損。
 - ◆ 大枝の枯損枝が多数あり、枝葉の伸長量も少なく、非常に樹勢が悪い。
 - ◆ ①スギ林の被圧を受け西側の枝枯れと伸長阻害。②下木が繁茂し過ぎ、根の発達を阻害している。
 - ◆ 根株周囲の客土及び客土の埋蔵種子からのウルシ、コナラ、モチツツジ等の繁茂による、根圏での競合による衰退
 - ◆ ①北西方向ではあるが、隣接のスギによる被圧があるため、南東方向への片枝となっている。②囲いの中株周りの雑木が大きく本数も多い。
 - ◆ ①隣接スギの被圧による樹勢不良。②客土盛土が過去の行われたのであればその影響。③根元周辺の雑木(ウルシ・ツツジ等)の繁茂が生育に悪影響。
 - ◆ 樹木番号4とほぼ同じ
 - ◆ ①グリーンガード施用による樹皮の縦裂及び腐朽。②人による踏み固め③赤斑葉枯病の被害④衰退度はIV
- 衰弱原因は①大正時代の金堂消失時の影響?②周辺の樹木が大きくなり、日照不足となったと共に根圏競合が生じている③周辺踏圧とともに表層盛土工事による軋圧が土壌固結を招いている④ツツジ等が根元で繁茂し養水分不足となっている

樹番-2及び-4と同様の対策に加え、隣接樹林の整枝、株元植生の大型種除伐、灌木刈込みの実施が望ましいされた。

- ◆ ??よい方法が思い付かない?
 - ◆ 周囲柵を広げる・エアレーション
 - ◆ ①スギの被圧を除去。②根元周辺部の雑木を整理。
 - ◆ 根元周辺の不要低木類を除去する。枯損枝の除去。
 - ◆ 根株周囲の客土の除去、ウルシ、コナラ等雑木の除去
 - ◆ ①ベンレート散布②枯損枝の除去③地面のエアレーション、施肥
 - ◆ ①ツツジ等を取り除くとともにスギの枝切や間引きを行う②表層の土壌を柔らかくするため、完熟の堆肥やバーク堆肥を混入し膨軟化を図る。
 - ◆ ①西側の松に近いスギは伐採し松に空間を与えてやる事が望ましい。②下木を1/2程度に整理し、土壌に少し光線が入るように調整する。③土壌改良し木炭を混入するのが望ましい。
- 樹木番号4とほぼ同じ・・・①薬害縦裂に木部硬化剤注入し、今後の腐朽進行を抑制する。②赤斑葉枯病の防除③枯損枝の剪除と切口保護④根元のツツジ植栽に雑木類が進入成長し被圧している。美観上も進入雑木を除去すると共に、ツツジも刈込み整える。
- ◆ ①隣接のスギを伐採する。②囲いの中は草本と低灌木のみとし、中木は除伐し低木は修景を考えて低く刈込む。③液肥を10日以上開けて3度葉面散布する。④木炭粉など菌根菌を増殖させる働きのある土壌改良資材を混入する。⑤0.5ヶ月間隔で200ℓ計3回ビタミン、ミネラル等を含む活力剤を土壌灌注する。

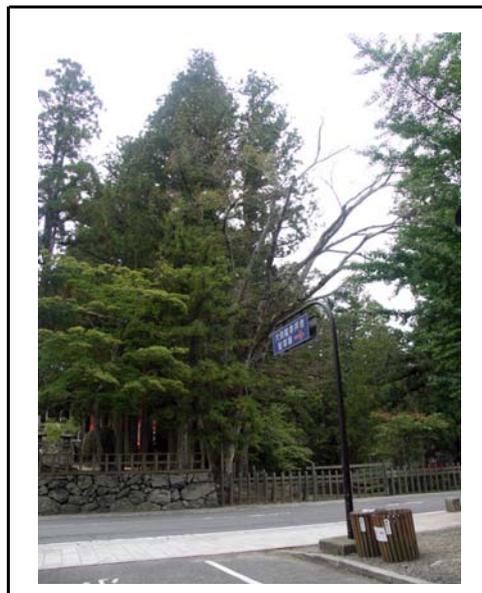
樹木番号	6	
樹種	ケヤキ	
場所・位置	高野町高野山伽藍中門跡東	
対象樹木名称	中門のケヤキ	
形状 寸法	樹高	15.0m
	株元周	3.70m
	枝張	E13.5m・W13.0m・S12.5m・N7.0m
備考		
記入者	山本聰洋	
支部名	和歌山県支部

隣接スギ林の被圧影響が大きく、道路や石垣等の構造物影響もあり、相当以前から衰退が始まったものと思われる。スギとの根圏競合からか中門跡広場方向への太い走行根がみられ、土壌養水分吸収の殆どはこの根が賄っているように思われるが、この広場方向は参詣者の踏圧害が大きい地帯であり衰退に拍車をかけているようだ。

根系衰弱による養水分吸収不足からか、葉量の減少や葉の矮性が進んでおり、大枝や幹部の腐朽も進んでいる。

概略目視診断による現在の衰退度判定(別添)は「不良Ⅳ～Ⅴ」と判断され、回復が非常に困難な状況に近づきつつある。

- ◆ 土壌条件が悪い・隣接樹(杉)の被圧
- ◆ 根系の異常による、吸水根不足、養水分不足による地上部衰退
- ◆ 主幹の枯損激しい・スギの被圧影響が大きい・過去の道路工事の影響も考えられる
- ◆ 大枝の枯死・アスファルト舗装時頃から、太根の切断により衰弱が始まり、隣接のスギの成長と共に衰弱した。
- ◆ ①周囲のスギと根圏競合により水分吸収の劣勢化②広場に長く伸びる太い横走根先端付近の踏圧害と損傷。
- ◆ 主幹と主枝の大半が枯損、樹皮には剥落がみられ、着葉量も著しく少ない、衰退度はIVと判定される。②アカアシノミゾウムシによって葉がかなり被害されている。
- ◆ ①周辺の構築物(道路・側溝・石垣)設置時の影響が出ている。(根の切断・地下供給水脈の切断等)②隣接のスギによる被圧害がでている。③大枝の枯損部放置による樹幹腐朽拡大。
- ◆ 葉量が非常に少なく大きさも小さい。幹の損傷もひどく、腐朽の可能性もある。根をかなり長く張っているが、広場側の土壌は踏圧により非常に固結している。隣接のスギが3本生えていて、悪影響があるものと思われる。
- ◆ ①南面道路また東面侵入路工事の際多くの根が切断され、切口処理が不十分であったため。②舗装や構造物により根の発達に阻害され水分補給が不足している。③北西面では太根が遠くまで伸びているが、踏圧害により吸収根の発達が不良となっている。④幹近くの3本のスギが大きくなり被圧しており、光合成を阻害していると共に根圏競合している。

元通りの樹体への回復は非常に困難であるが、本来ケヤキは比較的強健種であり、隣接スギ林の伐木整理が可能であるなら、樹幹部切戻しと、根系縮小発根処置により、長年月をかけ株元付近からの萌芽更新再生には可能性がある。

放置した場合、近い将来道路部への太枝脱落や倒木も十分考えられるので、早急な危険対策を講じておく必要がある。

- ◆ スギを伐採し様子を見る
- ◆ 枯枝処理・エアレーション・隣接樹2本伐採・今からの回復は困難
- ◆ ①安全のため大枝を除去②隣接のスギを3本伐採③エアレーションにより土の固結を柔らかくする④施肥
- ◆ 可能であるなら、隣接のスギを除去する。根周り土壌を改良材や堆肥等を混入して膨軟化し、根を踏まれぬよう保護する。
- ◆ ①被圧しているスギの伐採除去(地上部影響と根圏競合)。②枯損枝の除去及び切口処置。③根の発達状況を調査し、土壌改良及び供給水脈の確保を行う。
- ◆ ①3本のスギは除去する②土壌改良を実施し根系の発達を促す③幹の腐朽部は木質強化剤を注入して腐朽進行を防止し材質を保持する④枯損枝を除去する
- ◆ ①ドリップホース等により早期に水分補給。②隣立するスギ2本を除去又は枝を間引く。③地中根系分布状況しだいでは、池方向のコンクリート舗装部を取り除く。
- ◆ スギ根圏上部に伸びるケヤキ地上根(3~40m横まで)が、土壌浸食により露出しているの、直ちに客土を行い、ケヤキ地上根を覆土し土壌流出しないようにする。上方広場に伸びる引っ張り根は、直ちに踏圧の無いよう保全する。
- ◆ かなり手遅れの感があるが・・・①枯れた幹及び主枝の切除(枝はかなり思い切って落とす)、切口は木質強化剤注入で強化保護②アカアシノミゾウムシの防除③根域の土壌改良④一部に根系の裸出がみられる。流失部に肥沃な土壌を客土し、丸太土留柵等により今後の流失を防ぐ。

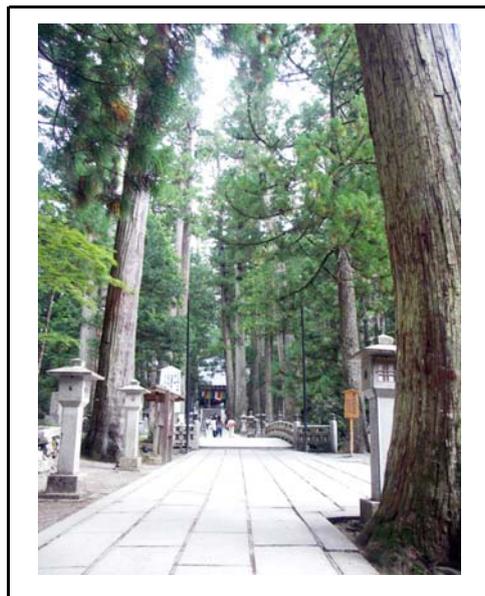
樹木番号	7	
樹種	スギ	
場所・位置	高野町高野山奥の院参道	
対象樹木名称	奥の院の大杉林	
形状寸法	樹高	40~60m
	株元周	
	枝張	
備考	特別母樹林指定・739本・5.0ha	
記入者	山本聰洋	
支部名	和歌山県支部

数年前台風倒木したスギは地上部樹体に比較し、立っている事が不思議に見えるほど根系発達は極端に悪いのが観察された。スギは本来湿潤土壌を好む樹木で耐水性があるが、近辺では集団で梢端枯損も発生しており、何らかの原因で一帯の地下水位が高まり土壌過湿が進んだか、または地下水が下流に抜けない構造となったため、流動せずに滞水し溶存酸素量が低下し、根系の発育不全を生じている可能性が考えられる。

- ◆ ①全体的に老齢で、中には被圧されて枯死寸前のスギも見られる。精密な診断の要を感じた。
- ◆ 樹齢が200～600年と古く、かなり過密であり、中には斜倒している木も多い。また枝枯や幹枯も目に付く。

- ◆ ①参拝者や墓所の増加が今後も予想されるなら、乾燥化や墓所参道工事、過度の人の立ち入りなどにより、根が衰弱する可能性がある。また地球温暖化や酸性雨の影響が強まっていることも考えられる。②幹周りの腐朽が目立つと共に、枝の量も少なく感じる。

特別母樹林指定や文化財とも関係しており困難な事も多いが、世界遺産を支える重要な地域だけに、手遅れにならないよう何らかの監視体制をとることが望ましいと考える。

- ◆ ①個別に健康診断が必要である。②現在空洞化が進んだものや過度に傾斜したスギは不意の倒木の危険度を少なくするために伐採を検討したほうが良い。

- ◆ なかなか良い方法が思いつかないが
①立ち入りを制限する事は難しいかもしれないが、啓発チラシや看板があってもいいと思う。②境内でタバコを吸う人がまだまだ多いように感じます。③乾燥に対しては参道沿い等に川や池を設け水分の流下時間を遅らせ滞留させてはと思います。
